Über die Ursachen des Teileinsturzes der Kongreßhalle Berlin

Kordina, Karl

Veröffentlicht in:
Abhandlungen der Braunschweigischen
Wissenschaftlichen Gesellschaft Band 34, 1982,
S.111-123

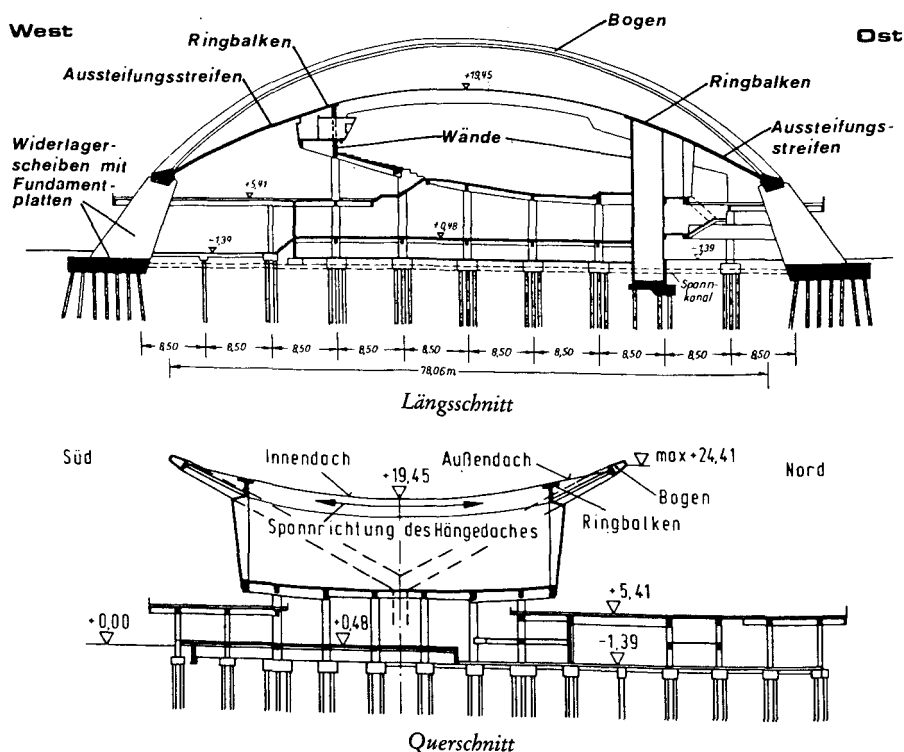
Bild 1:
Längs- und Querschnitt der Kongreßhalle [2], [7]

Das nach einer Sattelfläche geformte Stahlbetondach zeigt einen Innenbereich, der das Auditorium als echtes Hängedach überspannt und zwei nach Norden und Süden orientierte äußere Dachflächen. Diese werden nach außen von Randbögen begrenzt, deren Ebene unter etwa 28° gegen die Horizontale geneigt ist. Die Randbögen sind an der West- und Ostseite in gemeinsamen Widerlagern eingespannt. Die Begrenzung der äußeren Dachflächen nach innen, also zu den Außenwänden des Auditoriums hin, erfolgt durch einen sogenannten Ringbalken, der auf den Außenwänden des Auditoriums ruht und, räumlich gekrümmt, Teil der Dachfläche ist (Bild 1).

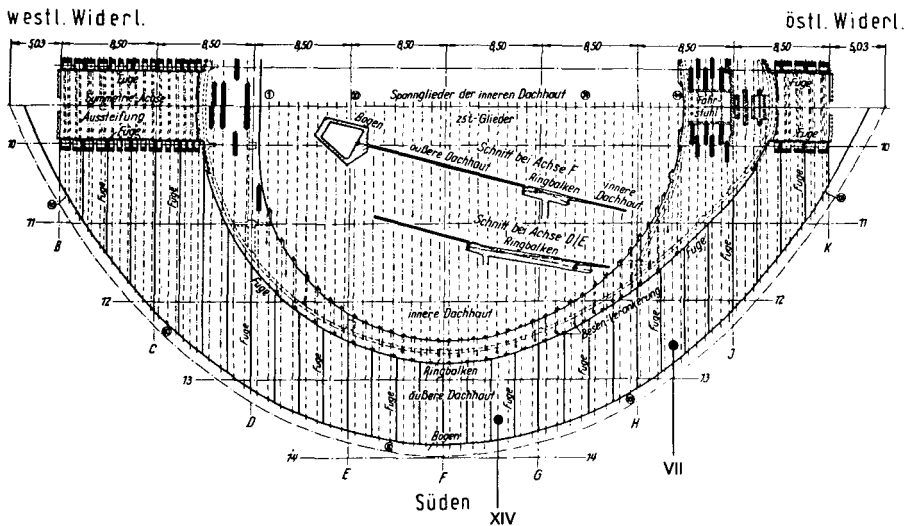
Bild 2:
Grundriß des Daches mit Spanngliedlagen [2]

Stahlbeton-Plattenstreifen mit je 2,125 m Breite und einer Länge von etwa 7,0 bis 14,0 m. Die Spannglieder schließen mit der Bogenebene einen Winkel von etwa 11° bis 16° ein. Die Stahlbeton-Plattenstreifen werden von je 2 bis 4 Spanngliedern getragen, die je 7 bis 10 Spanndrähte sigma oval 30 gerippt der Güte St 145/160 enthalten. Die Plattenstreifen enthalten außerdem oben und unten jeweils eine vergleichsweise schwache Längs- und Querbewehrung aus Beton-Rippenstahl $\varnothing 6$ in Abständen von 12,5 bzw. 25 cm (Bild 2 und 3).

Am 21. Mai 1980 gegen 11 Uhr stürzte das südliche Außendach ein. Die Dachplatten VII bis XIV (vgl. Bild 2) rissen am Ringbalken ab und stürzten zusammen mit dem Randbogen ab. Alle übrigen Dachplatten des abgestürzten Bogenbereiches rissen am Randbogen ab und blieben mit ihren Spanngliedern am Ringbalken – lotrecht abgeklappt – hängen (Bild 5).
